## 千種タワーヒルズ新築工事

# 制震ピタコラム工法の採用例

矢作建設工業 建築技術部 田口 孝  
神谷 隆

# 『A T Tコラム工法』 見学会報告

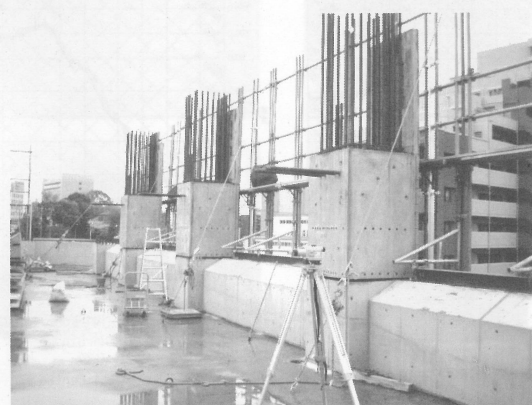
外周フルPC柱建て込み状況

建物構造は純ラーメンRC造で、平面形状はほぼ正方形、4隅は1/4円となっています。XY両方向とも4スパンで、X・Y軸および45度軸に対して対称形をした整形な架構をしています。構工法的には、外周大梁はハーフPC、内部大梁は先組鉄筋にシステム型枠、柱は内外周ともシャフト部はフルPC化しています。また、床はハーフPCを採用しており、施工性およびフレキシビリティを考慮し全面フラットでコンクリート天端をおさえています。現場では、柱・大梁のPC部は作業ヤードを設けサイトPCの製作を行っており、現在12階立ち上がりの施工中です。サイクル工程も順調に進んでおり、2007年3月の竣工にむけて、最盛期を迎えております。

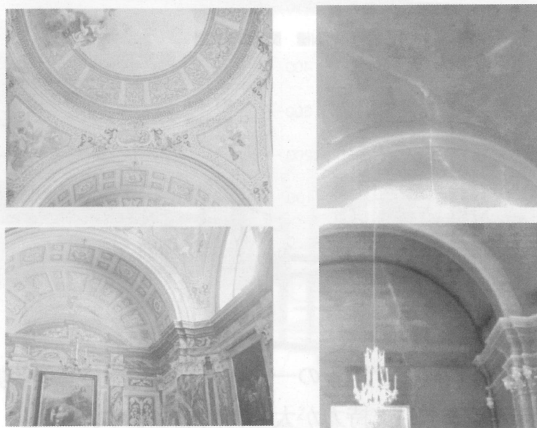
可視画像

熱画像

歴史的建造物の調査事例  
(フレスコ壁画の損傷部)

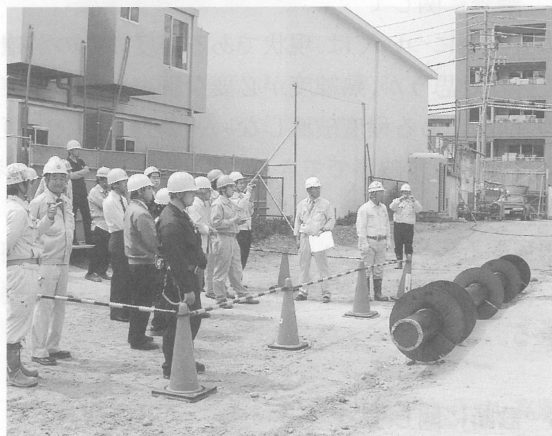
今回見学したのは、鋼管径 $\phi 267.4$ 、羽根径 $\phi 700$ 、コラム径 $\phi 1000$ 、杭長 $L=7\text{m}$ 、N値10の砂質土内への築造で、長期設計支持力は $900\text{kN}$ /本の杭です。

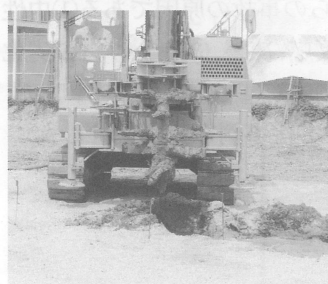
② 羽根付き鋼管を杭芯に合わせ、鉛直性を確認して建て込んだ後、羽根付き鋼管を回転させながらコラム中に埋設し、杭頭レベルを整えます。
