## 愛知大学名古屋校舎(ささしま)新築工事(第一期)

# 知の拠点先導的中核施設

## 1.はじめに

## 2.建物概要

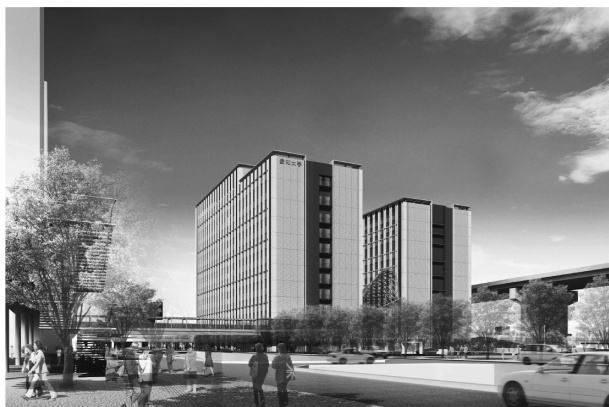
図-1 外観パース

当建物は、名古屋駅南に隣接する旧JR貨物駅の跡地で名古屋市が整備を進める「ささしまライブ24地区」の南東角に立地します。

建物は、地上部は厚生棟（南側10階）と講義棟（北側11階）の二棟から構成されており、両棟の間には幅14m、長さ90mの複雑な曲面からなるガラス屋根を架設したキャンパスモールが配置されています。

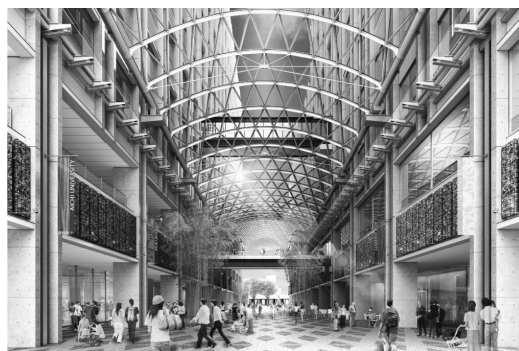
図-2 キャンパスモール内観パース

キャンパスモールの構造形式は、BT-200×100の断面でスパン14mの鉄骨アーチ梁を1.8m間隔で54本並べ、それ

らをアーチ梁材と同断面の斜材で繋いだ一辺約2mのトラスシェールとなっています。アーチ梁はライズと傾きが変化しているため、鉄骨の部材長さ角度などが全て異なります。アーチ梁は端部にてφ318.5×10.3～14.3の鋼管で連結し、アーチ梁4本に1箇所タイロッドを設けスラストを処理しています。鋼管の両棟への接合は、片側固定、片側ローラー支承としています。

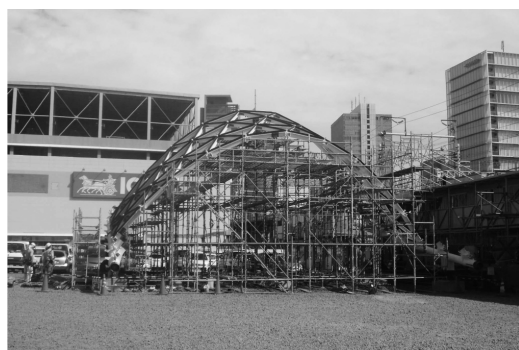
写真-2 キャンパスモール先行施工の状況

形状が複雑なキャンパスモールの施工に当たっては、事前の納まり検討から試作作成、製作図作成に3DCAD・CAMを積極的に活用しています。現在、先行施工により鉄骨、仕上部材の精度確保や施工法の実証を行なっています。キャンパスモールの施工は本年11月から12月に予定しています。
